춘천지방검찰청 강릉지청

보도자료 2020. 7. 1.(수)

제 목 **강릉선 KTX열차 탈선 사건 수사결과**

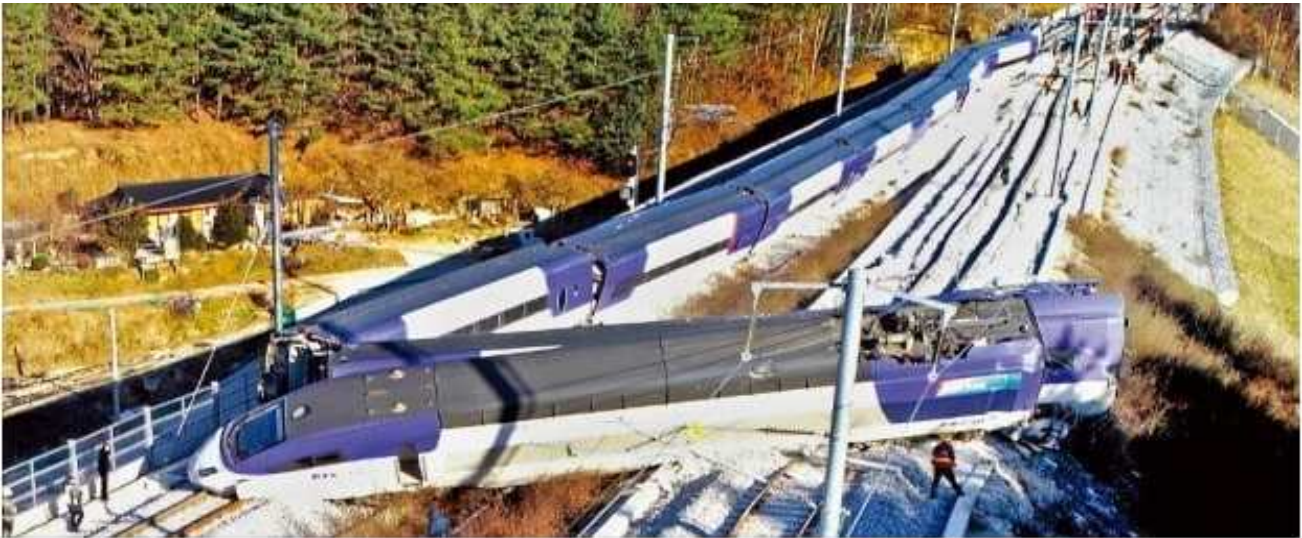
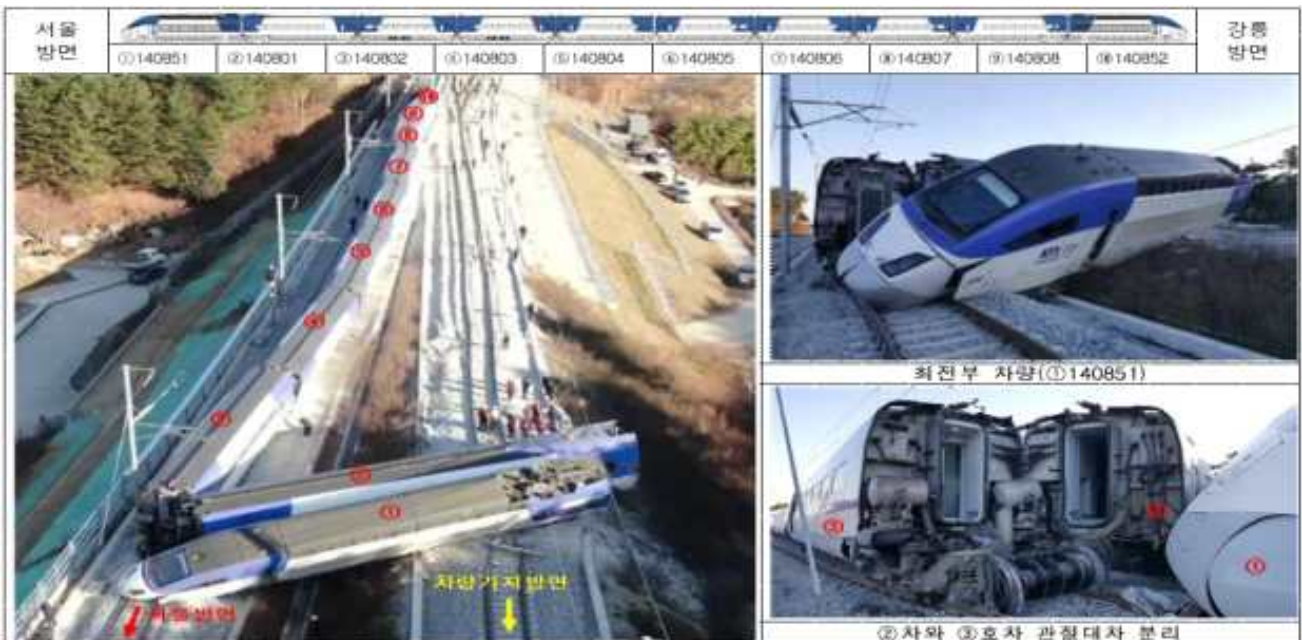
□ 사고 현장

■ 금일(7. 1.) 춘천지방검찰청 강릉지청은 '18. 12. 8. 07:35경 강릉발 서울행 강릉선 KTX열차가 강릉시 청량동 소재 청량신호소 구내 21B선로전환기 부근을 통과하는 과정에서 탈선하여 58명에게 상해를 입힌 사건에 대해 수사한 결과,

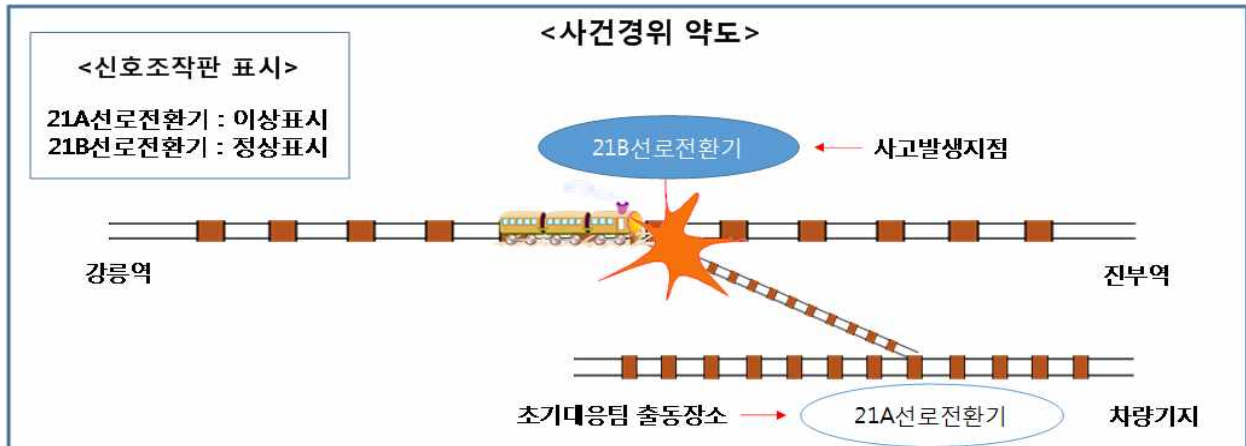
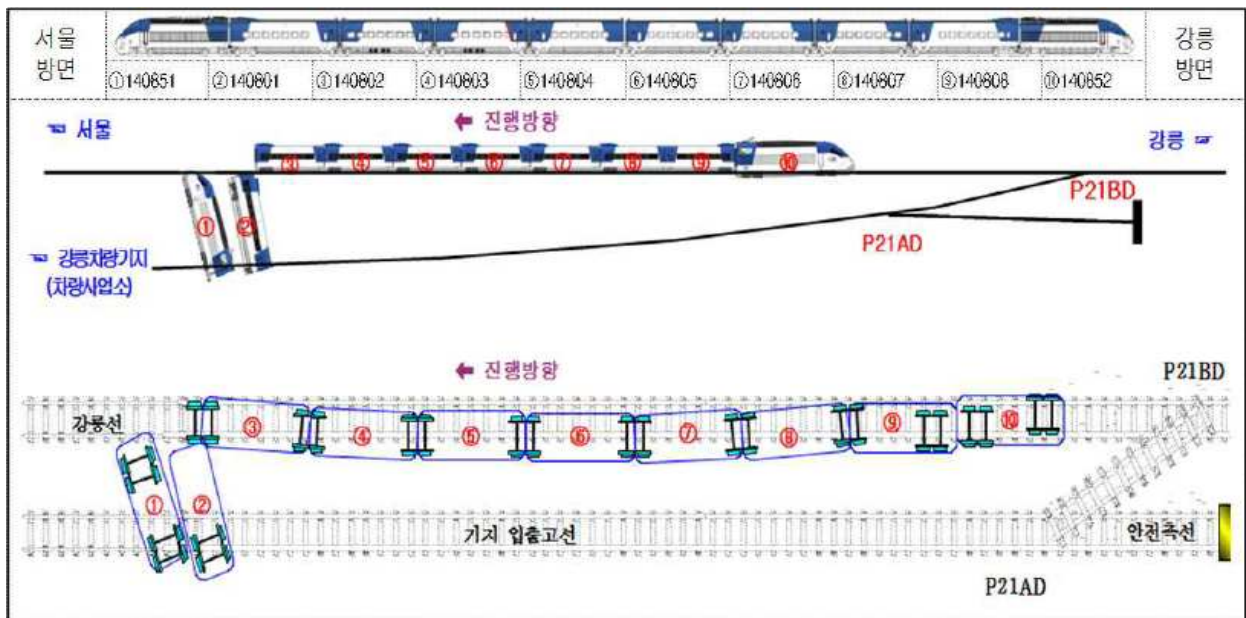
□ 사건 경위 약도

- 21B선로전환기 전동기 콘덴서(레일 전환 장치) 고장으로 인한 전환력(밀고 당기는 힘) 부족으로 텅레일⁴⁾ 끝부분이 기본레일에 밀착되지 않아, 강릉역 신호 조작판에 선로가 밀착되지 않은 사실이 표시되어야 함에도,
- 청량신호소와 21A선로전환기 및 21B선로전환기 사이를 잇는 케이블이 반대로 연결되어, 장애가 발생한 21B선로전환기가 신호조작판에 정상으로 표시되고 정상인 21A선로전환기에 장애가 발생한 것처럼 표시됨

- 초기대응팀은 장애가 표시된 21A선로전환기 쪽으로 출동하였으나, 사실 그곳은 정상이었고 강릉역에서는 정상으로 표시된 21B선로전환기 쪽으로 KTX열차를 진행시켜 장애지점을 통과하던 열차가 탈선함

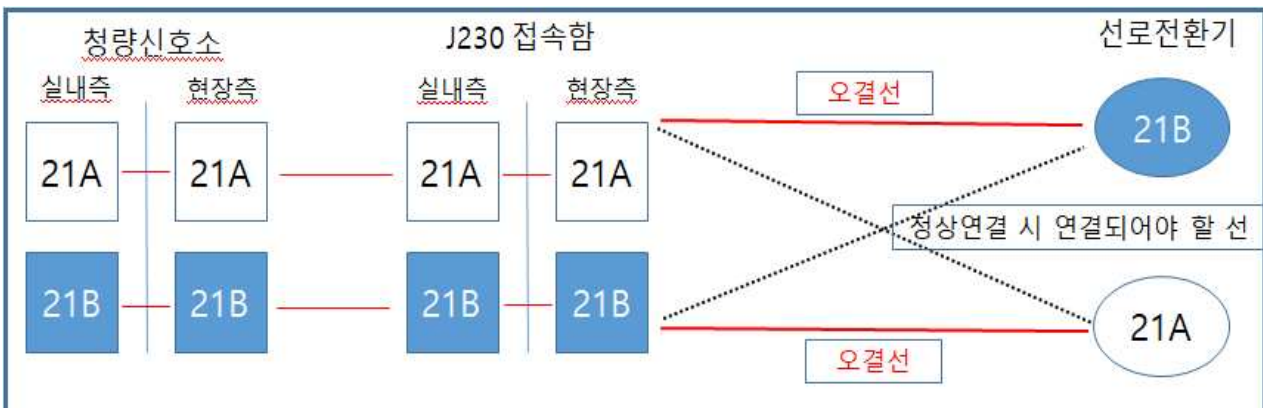
□ 케이블 오결선 상황

- 강릉선 KTX철도건설공사 과정에서 ① 선로전환기 시공자는 선로전환기 신호 케이블을 반대로 연결하고, ② 감리자는 시공 과정을 제대로 관리·감독하지 아니하였으며, ③ 연동검사자는 연동검사¹⁾를 제대로 실시하지 아니한 과실로,
- 청량신호소와 21A선로전환기 및 21B선로전환기 사이를 잇는 신호케이블이 반대로 연결되어, 강릉역 신호조작판에 장애가 발생한 21B선로전환기가 정상으로 표시되고 정상인 21A선로전환기에 장애가 발생한 것처럼 표시되어,
- 정상으로 표시된 21B선로전환기 쪽으로 KTX열차를 진행시켜 장애지점을 통과하던 KTX열차가 탈선한 것으로, 장애가 발생한 21B선로전환기의 상태가 신호조작판에 정확히 현시되지 아니하여 발생한 인재(人災)임을 규명하고,
- 사고의 주요 원인을 제공한 시공자, 감리자, 연동검사자 등 피고인 6명 및 한국철도시설공단을 업무상과실치상죄 등으로 불구속 기소하고, 사고의 발생과 관련이 없는 유지보수자 등 피의자 4명 및 한국철도공사를 불기소처분(혐의 없음)하였음

- A○○(시공단계 현장대리인)
 - A○○은 청량신호소의 21B 케이블 단자에서부터 21B선로전환기 사이의 신호케이블을 연결하는 공사를 담당함
 - A○○은 공사 도중 설계도면이 변경된 경우 바뀐 설계도면에 따라 시공하고, 청량신호소 21B 케이블 단자와 21B선로전환기 사이의 신호케이블을 올바르게 연결하여 21B선로전환기의 상태가 신호조작판에 정확하게 표시되도록 할 업무상 주의의무가 있었음에도,
 - 2017. 4.경 청량신호소의 21A 케이블 단자에서부터 J230접속함 및 J210 접속함을 경유하여 21B선로전환기까지 신호케이블을 연결하여 잘못 결선함²⁾

- B○○은 청량신호소의 21A 케이블 단자와 연결된 J230접속함 21A 케이블 단자에서부터 21A선로전환기 사이의 신호케이블을 연결하는 공사를 담당함
- B○○은 J230접속함의 21A 케이블 단자와 21A선로전환기 사이의 신호케이블을 올바르게 연결하여 21A선로전환기의 상태가 신호조작판에 정확하게 표시 되도록 할 업무상 주의의무가 있었음에도,
- 2017. 7.경 청량신호소의 21B 케이블 단자와 연결된 J230접속함 21B 케이블 단자에서부터 21A선로전환기까지 신호케이블을 연결하여 잘못 결선한 다음, 시공업체 ㄱ社가 부착한 케이블 선명찰을 임의로 변경(21A→21B, 21B→21A)
