춘천지방검찰청 강릉지청

보도자료
2019.7.24.(수)

라파즈한라시멘트 광산 붕괴 사건 재수사 결과

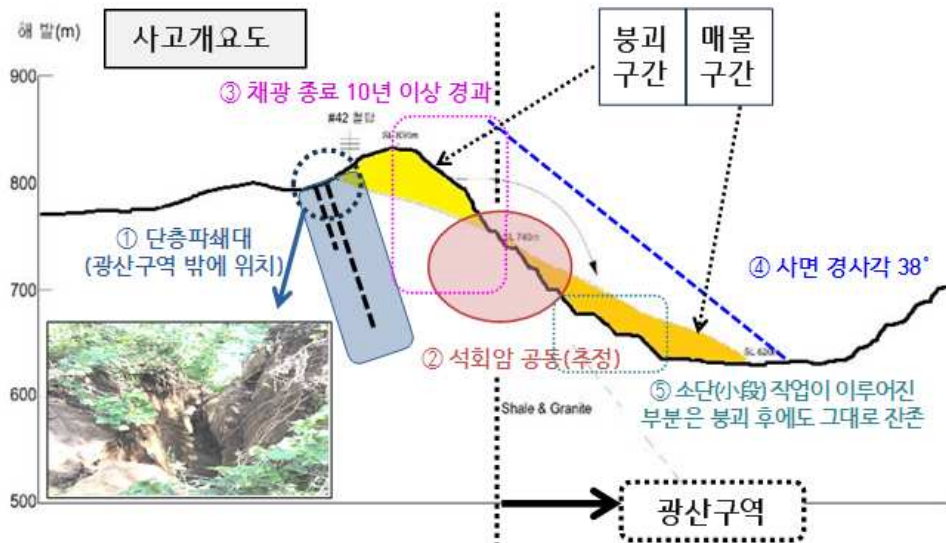
→ 채광장 외부에 위치한 단층 파쇄대(단층선을 따라 점토나 부서진 암석이 채워져 있는 부분)의 발달(①), 강우에 의한 간극수압의 증가, 단층대를 따라 불규칙하게 발달한 석회암 공동(空洞) ② 등 지질구조적인 요인에 의해 사면이 붕괴된 것으로 추정

- 사면붕괴 발생지점에서는 채광이 종료된 지 10년 이상 경과하였고(③), 파괴를 유발할 수 있는 단층(①)이 광산구역 밖에 위치하고 있음
 - 사면 경사각은 45° 이내로 하는 것이 안전성 측면에서 유리한바, 해당 사면은 경사각이 38°로 적합하다고 판단됨(④)
 - 붕괴 당시 소단(小段) 작업(채광을 하면서 계단을 만드는 작업)이 이루어진 장소는 파괴된 사면의 영향권 밖에 위치하고 있고, 붕괴 후에도 소단이 잔존하고 있어 소단 작업의 영향으로 인한 붕괴로 보기 어려움(⑤)
- 채광작업이 붕괴의 직접 원인이 되었다고 보기 어려움
