보도자료

광안대교 충돌 러시아 선박 사건 수사결과

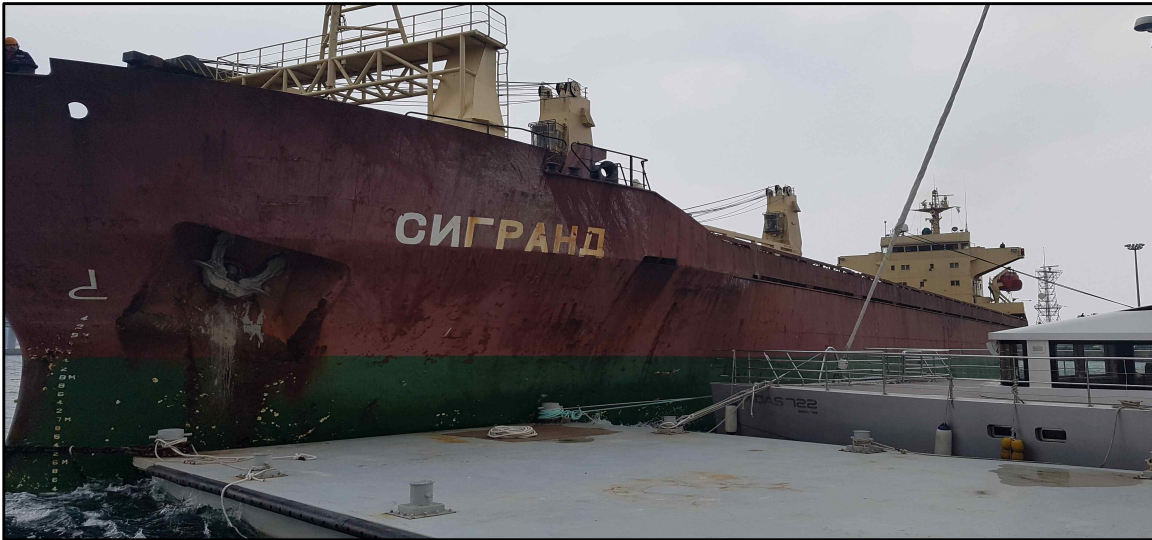
[요트, 바지선 충돌 사진]

- 요트 계류장 피해상황

- 계류 바지선 및 요트의 승선원 3명 상해(각 전치 2~6주)
- 계류 바지선과 요트 2척 파손(1척은 선미 파공, 침수)

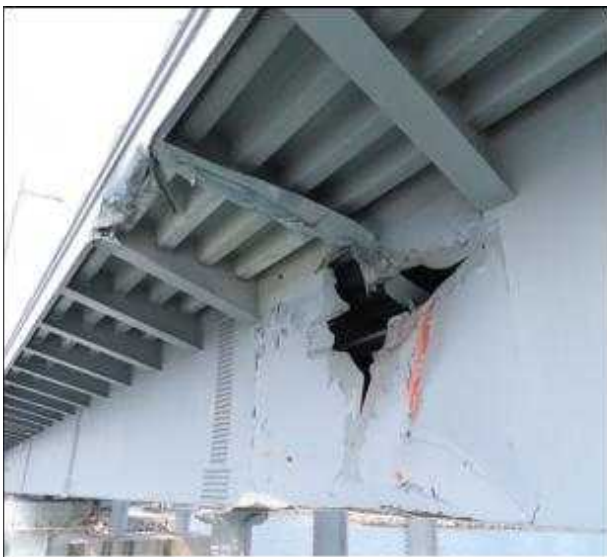
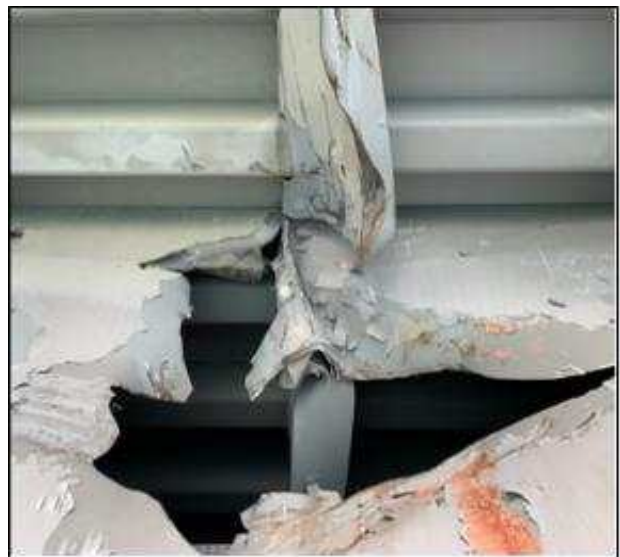
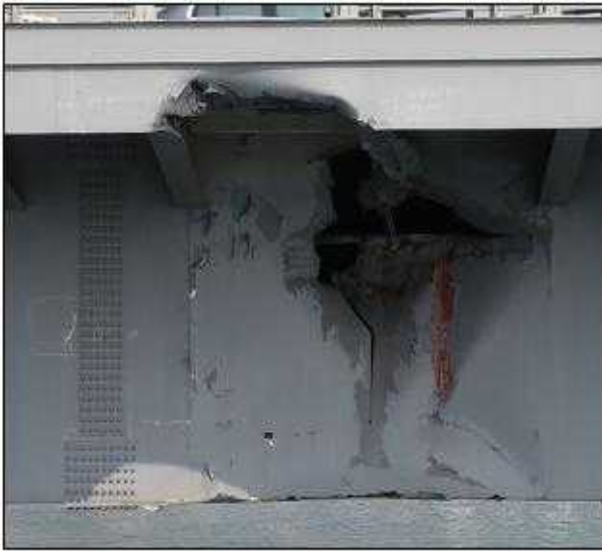
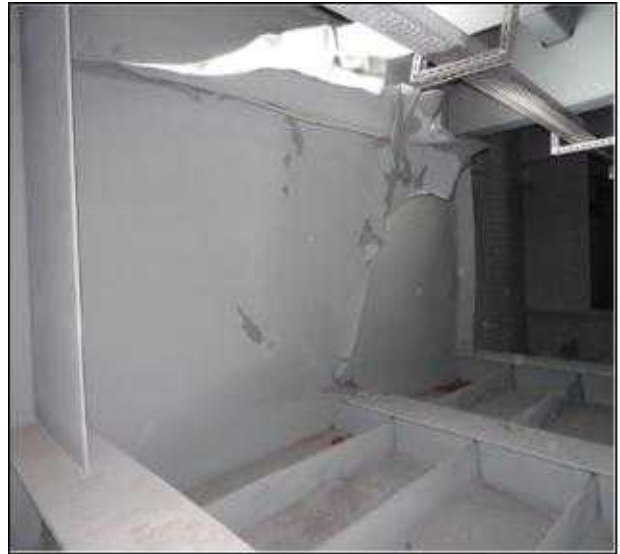
[광안대교 피해 사진]

- 광안대교 피해상황 및 교통통제

- 광안대교 진입램프의 하층 Steel Box Girder(교각과 교각 상단을 잇는 박스 형태의 철 구조물) 12m²(4mx3m) 파공 및 주변부분 변형, 균열

- 부산시설공단의 안전진단 결과 등에 의하면, 파공된 Steel Box Girder는 교량의 주부재로서 안전성에 상당한 영향을 미치는 부분임

- 파공된 Steel Box Girder와 그 주변의 손상, 변형, 균열된 여러 파손 부분 수리에는 4월말경까지 수리비 28억 4,000만원 상당이 소요될 것으로 잠정 추정되고 있음
- 이와 같은 광안대교 파손에 따른 교량 안전 우려로 인해 약 3일간 2차로 도로가 전면 통제되고 현재까지도 1개 차로는 전면 통제, 1개 차로는 부분 개통 상태가 계속되고 있음

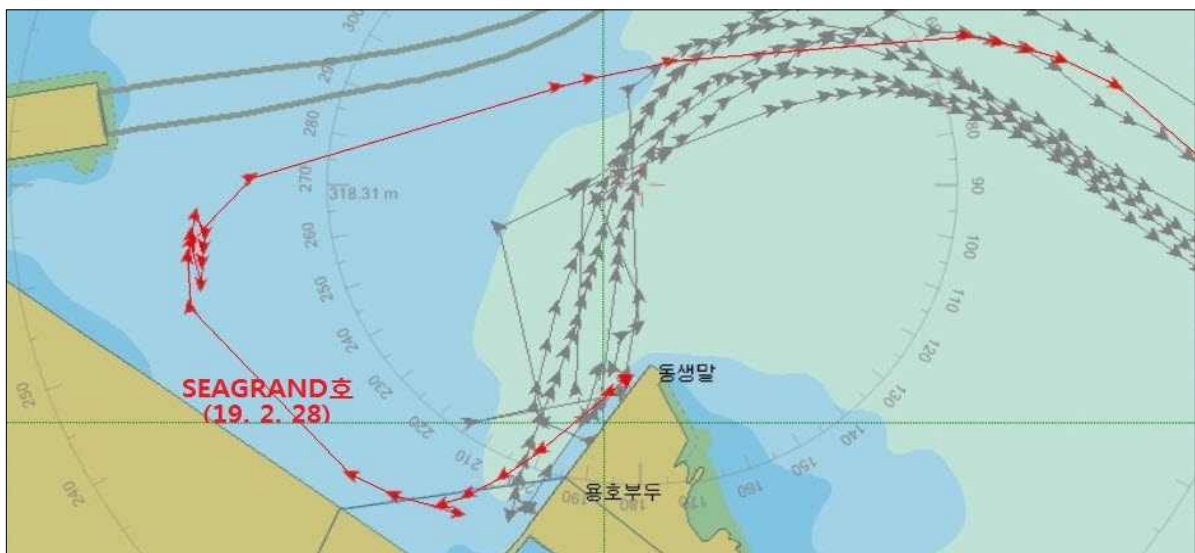
[출항 항적도]

- 최근 1년간 용호부두에 입출항한 5,000톤급 이상 선박들의 항적도 분석 결과, 금번 씨그랜드호의 항적은 정상적인 다른 선박들의 항적과는 확연히 구별되는 비정상적인 출항 항적이었음

- 용호부두의 경우 가항수역이 협소하고 특히 200여미터 전방에 요트가 계류되어 있는 상태였으므로, 짧은 전진과 후진을 반복하면서 선박의 방향을 변경시키는 제자리 선회 항법으로 출항 하여야 함에도 정상적인 운항과 달리 전진 엔진 가속을 높이면서 전방으로만 진행하는 바람에 계류된 요트와 바지선을 충격한 것으로 확인됨

※ VDR(항해기록장치) 분석 결과, 1차 요트 충격 당시 씨그랜드호의 운항 속도는 비정상적으로 높은 3.8노트로 확인됨

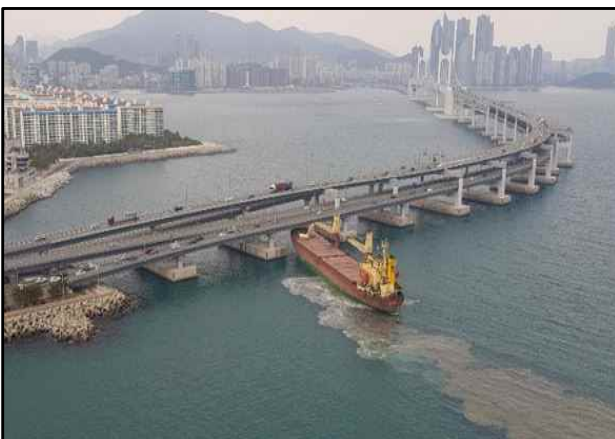
[광안대교 충돌 및 램프 위 통제 장면]

● **광안대교 파손 및 교통통제**
